INVENTARIO QUE ACOMPAÑA AL CONTRATO DE ARRENDAMIENTO (CARREA, ENTRAGO y VILLAMAYOR)

CARREA

VILLAMAYOR

ENTRAGO

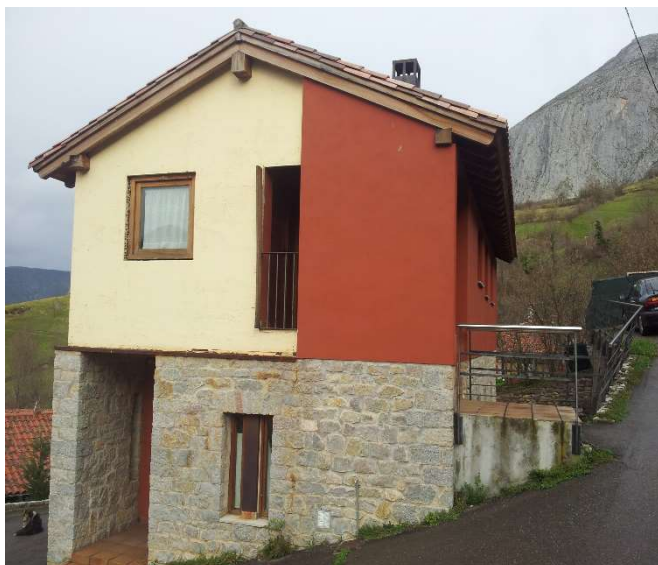
Se trata de una vivienda unifamiliar aislada de dos alturas, cerramiento exterior de piedra y enfoscado de mortero y pintado en primera planta, cubierta a dos aguas, cobertura teja curva tradicional, no dispone de canalones en los aleros que recojan y canalicen el agua de lluvia. Las carpinterías son de madera con contraventana también de madera y herrajes metálicos, vierteaguas exterior de acero. Alero revestido con lamas de madera.

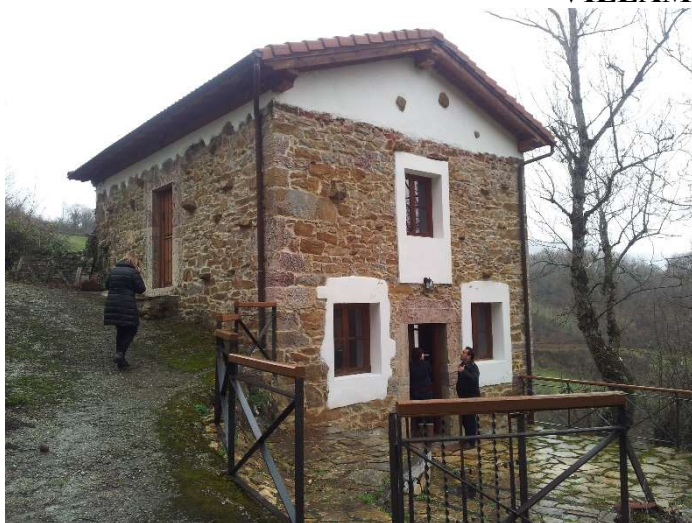
Se trata de una vivienda unifamiliar aislada de dos alturas, dos plazas + supletoria, cerramiento exterior de piedra, cubierta a dos aguas de teja curva tradicional. Canalones y bajantes de pluviales. Las carpinterías son de madera con contraventana también de madera y herrajes metálicos. Una puerta de entrada en cada planta. Estructura interior toda de madera elementos verticales, horizontales y escalera. Planta inferior: Sala estar – cocina – comedor. Planta superior: dormitorio y baño. Dispone de un pequeño patio –terraza en el frente de la casa de pavimento de encachado

La barandilla y el pasamanos se encuentran deteriorados por el paso del tiempo y su exposición a la intemperie.

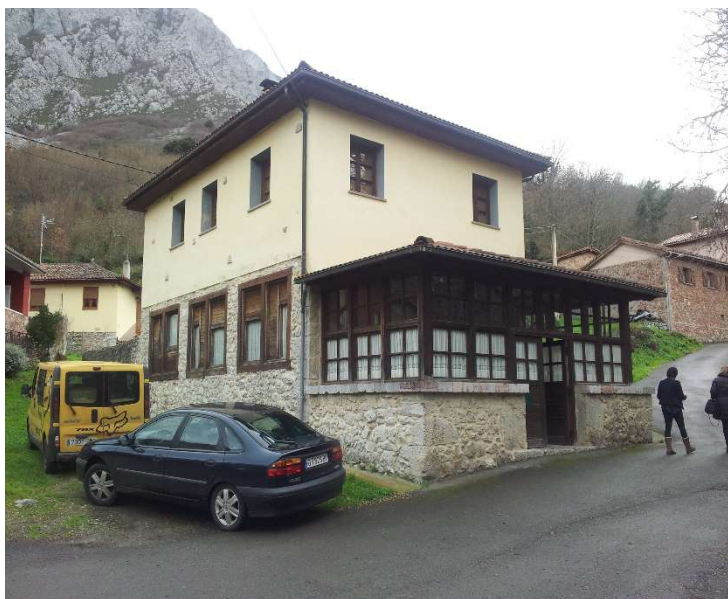
Se trata de una vivienda unifamiliar aislada de dos alturas, cerramiento exterior de piedra, en planta superior enfoscado, cubierta a dos aguas, cobertura teja curva tradicional. Tiene un porche cerrado al frente. Al fondo un patio o terraza. Las carpinterías son de madera con contraventana también de madera y herrajes metálicos. Planta baja: porche, salón con chimenea abierta y cocina comedor. Planta primera: dos habitaciones, baño y dormitorio principal con baño propio.
